Prospetto della realtà immobiliare delle malghe oggetto d'asta

MALGA ZONTA-MELEGNA

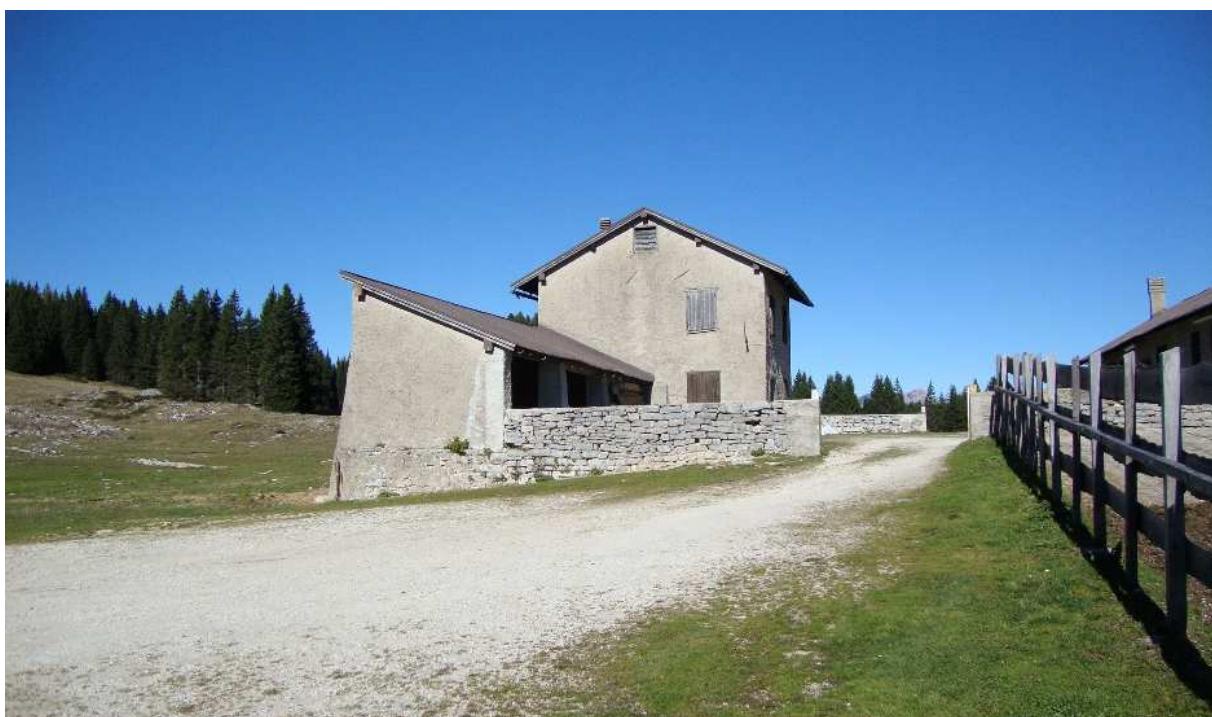
Essa include gli ampi pascoli situati su parte dell'altopiano di passo Coe e sul versante settentrionale di monte Maggio, ad un'altitudine compresa tra i 1540 e i 1610 m; la malga include anche le aree pascolive un tempo appartenute all'ex malga Zonta. La morfologia si presenta generalmente dolce, con tratti localizzati di maggiore pendenza e accidentalità che però non pregiudicano la buona qualità foraggera dei pascoli.

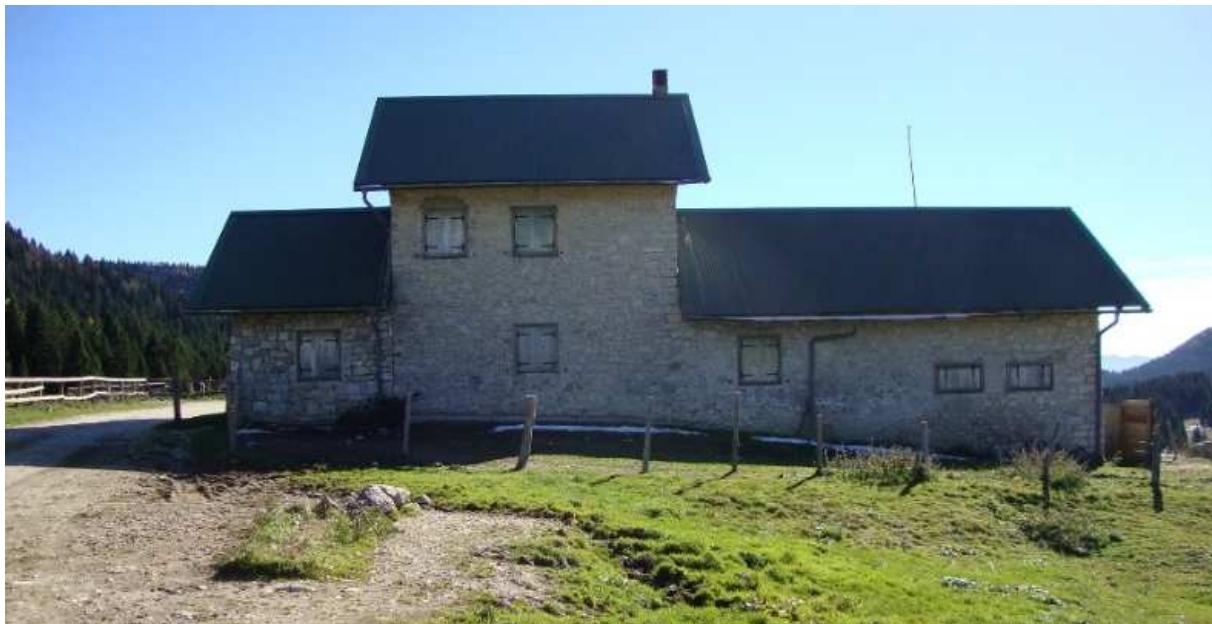
Situata sul versante opposto a malga Milegna, ad un'altitudine compresa tra 1500 e 1620 m, comprende parte dell'altopiano di passo Coe fino alle prime pendici meridionali di Costa d'Agra, raggiungendo Bocca di Val Orsara. La morfologia si presenta generalmente dolce o, al più, leggermente inclinata, con assenza di tratti accidentati. I pascoli sono dotati di una buona qualità foraggera, con sporadica presenza di specie nitrofile e arbustive.

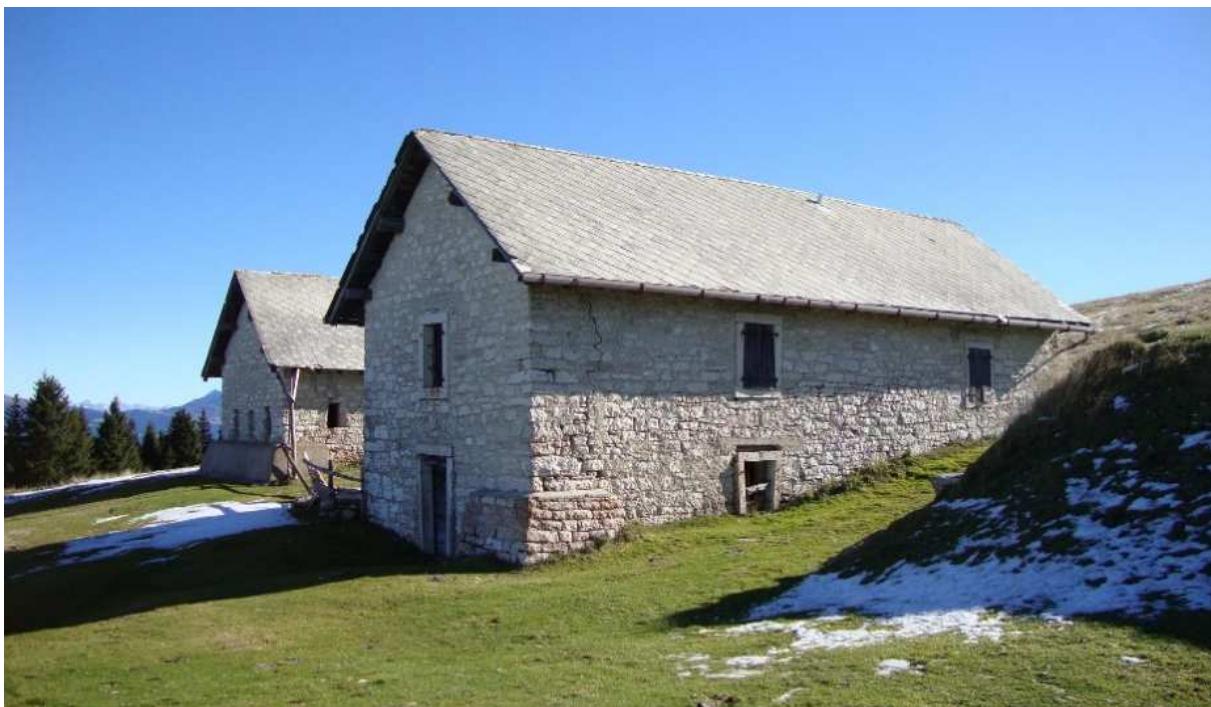
Comprende il pascolo di quota (1650 – 1780 m) del monte Pioverna, completamente circondato da formazioni forestali. La morfologia del pascolo si presenta mediamente inclinata e con limitata presenza di accidentalità. È situata ai piedi del monte Pioverna e confina con la regione Veneto.

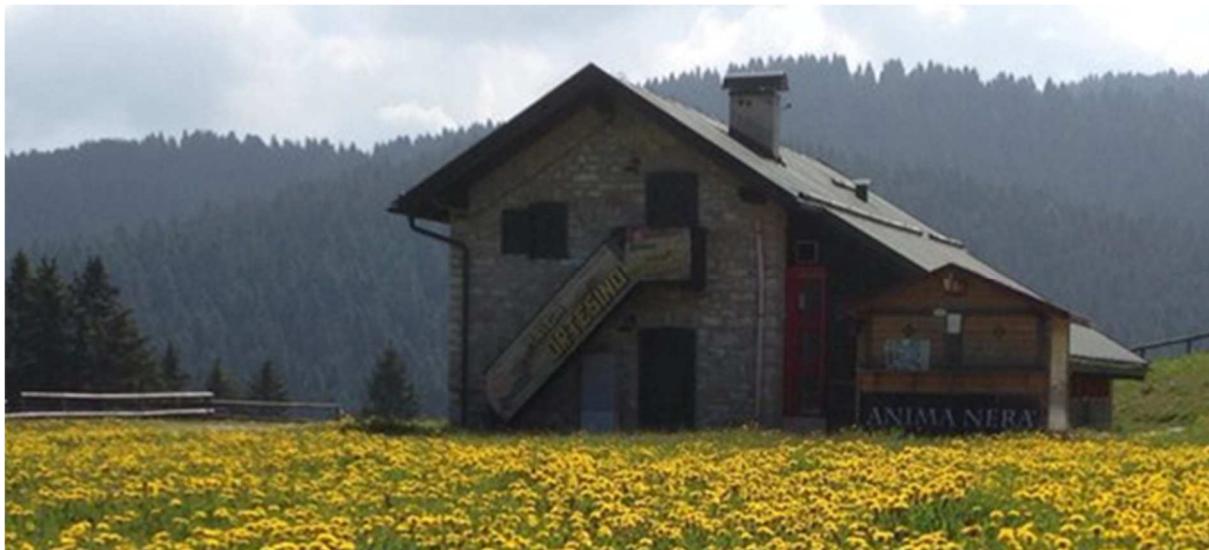
E' costituita dai pascoli che sono posti nelle vicinanze della malga, in prossimità della strada provinciale dei Fiorentini, tra i 1360 e i 1430 m. La morfologia si presenta mediamente inclinata, con tratti pianeggianti in prossimità della malga. La qualità foraggera è mediocre: qui vi si ritrova il meso-brometo, appartenente alla categoria dei pascoli magri e praterie macro-mesotermi dei suoli neutri o alcalini. Gli edifici sono in ottimo stato di conservazione e si compongono di un edificio per i pastori trasformato in agriturismo e stalla per il bestiame.

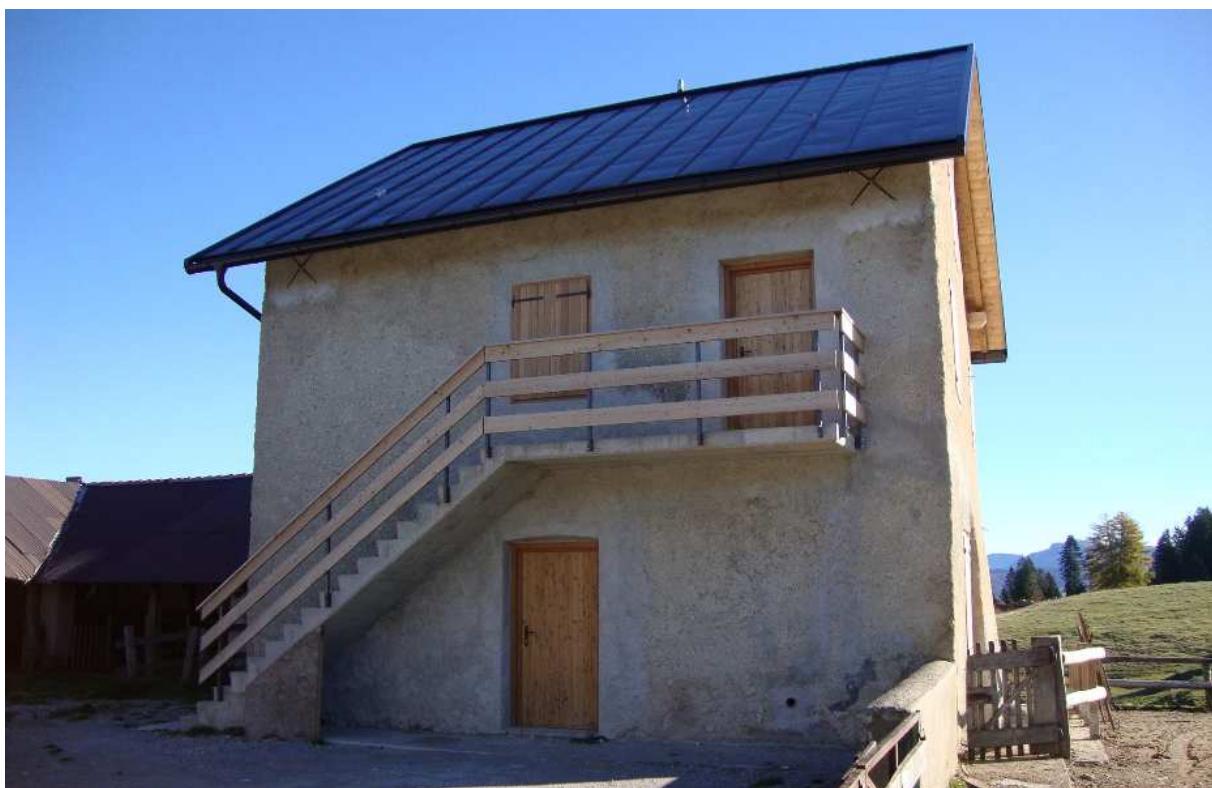
L'ampio pascolo della malga è situato sul lato a monte della strada provinciale dei Fiorentini, localizzato tra i 1400 e 1450 m. Esso presenta una morfologia pianeggiante con cotico di buona qualità e con buona presenza e localizzazione di pozze per il bestiame, i pascoli sono caratterizzati da cotico di buona qualità.

Gli edifici sono in ottime condizioni dal punto di vista strutturale, la casara e l'edificio del malghese sono stati interessati da recenti interventi di consolidamento finiti nel 2014. In buone condizioni la tettoia adibita a ricovero e a sala di mungitura, mentre la porcilaia versa in pessime condizioni.

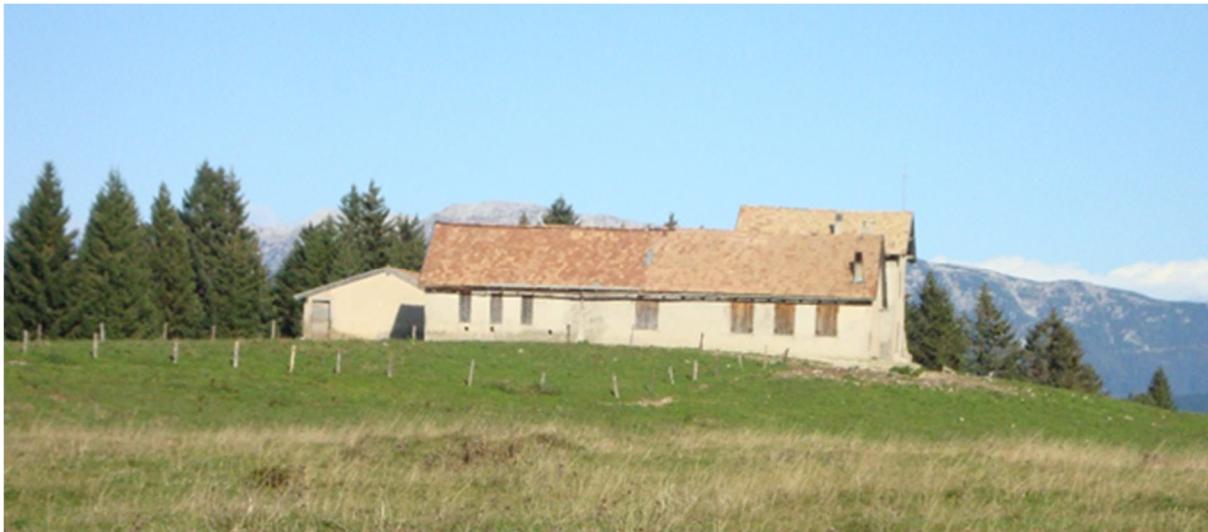
Le aree pascolive poste ad un'altitudine tra i 1410 e i 1500 m, si pongono nelle vicinanze della SP dei Fiorentini. I pascoli sono generalmente di buona qualità foraggera (Festuco-cinosureto), con scarsa presenza di arbusti e specie nitrofile, situati su terreni a morfologia dolce, con numerose pozze di abbeveramento per il bestiame.

Tutte le strutture versano in pessime condizioni a seguito dei danni da neve subiti nel 2008/2009. L'accesso alla malga avviene attraverso la strada camionabile che serve tutto il pascolo del comparto principale.

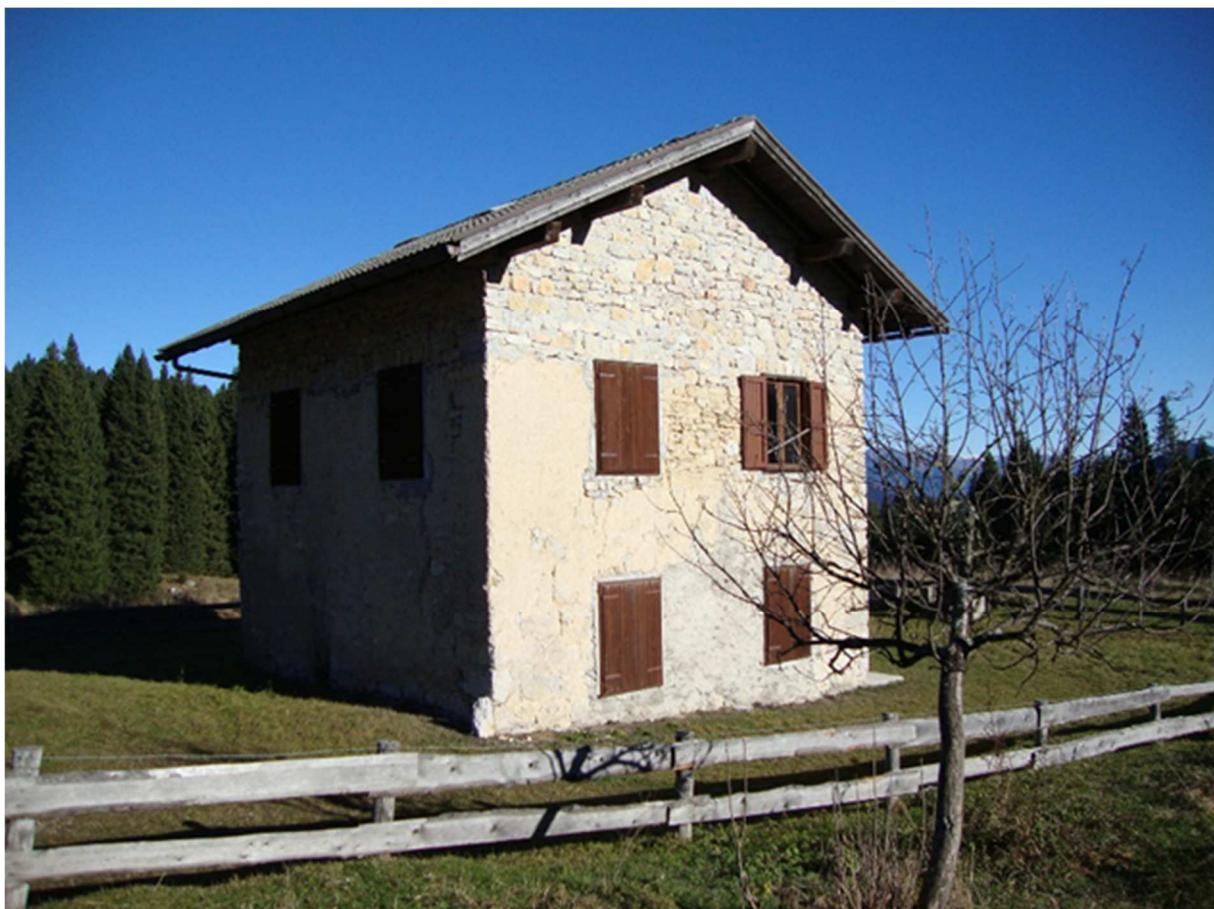
È caratterizzata da un edificio in discreto stato di conservazione, attualmente utilizzato come per scopi non pascolivi. Ad oggi l'area viene pascolata con il transito di greggi nel periodo primaverile e autunnale.

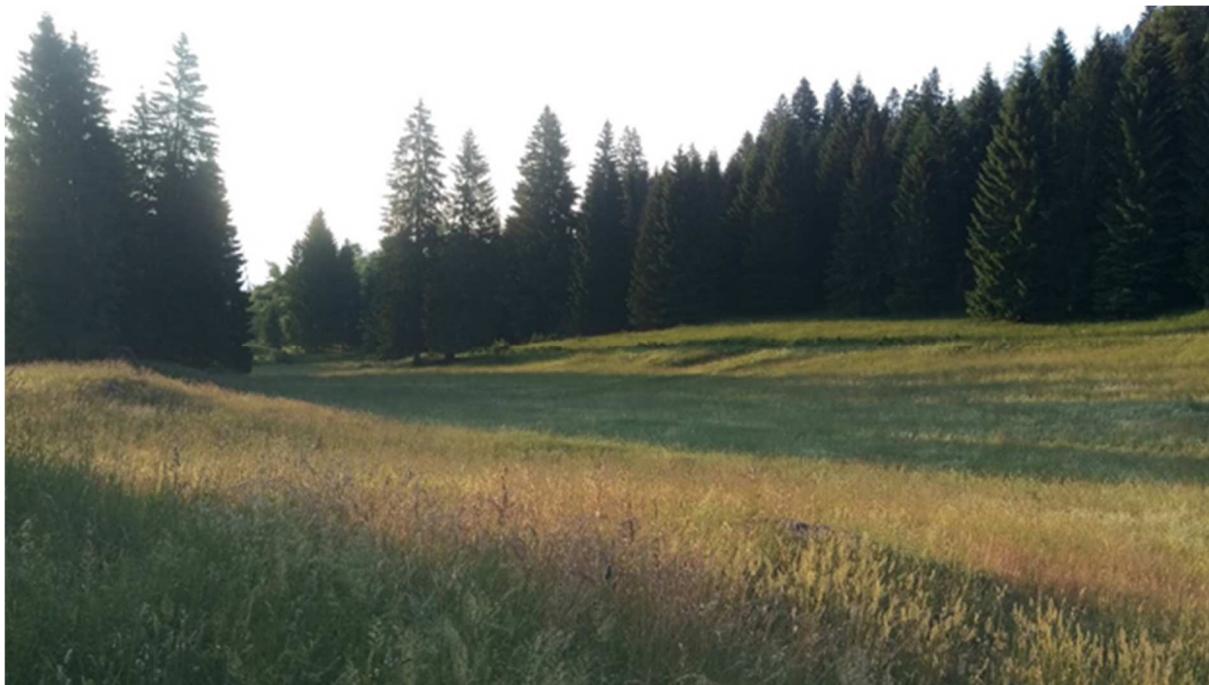
I pascoli sono situati alle pendici settentrionali del Dosso Cherle e in prossimità della Sorgente San Fermo (vicino all'abitato dei Tezzeli) ad un'altitudine tra i 1180 e i 1330 m. Posti su territori mediamente inclinati, i pascoli presentano generalmente una discreta qualità foraggera (festuco-cinosureto (poco concimato), con locali affioramenti detritici e sentieramenti. Essi sono raggiungibili da Tezzeli attraverso la trattabile Grimmen, da Cherle o dalla Seconda Posta mediante la stessa strada forestale. Gli edifici presenti sono ormai ridotti a ruderi.
